TEROTEHNOLOŠKE AKTIVNOSTI NA SREDSTVIMA RADA I UZROCI NEISPRAVNOSTI NA VRATIMA PEĆNICE ŠTEDNJAKA „SMEDEREVAC“

TEROTECHNOLOGICAL ACTIVITIES CONCERNING RESOURCES AND CAUSES OF "SMEDEREVAC" OVEN DOOR MALFUNCTIONING

Dr Sanja Marković

Stefan Pajkić

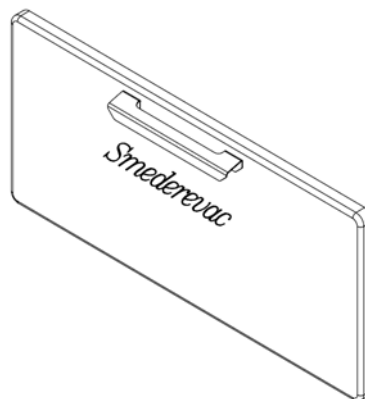
Slika 2. Vrata pećnice štednjaka

korišćenja nastaje problem sa vratima pećnice (slika 2) koja gube pravilnu funkciju otvaranja i zatvaranja, pa je korisnik često prinuđen da koristi neadekvatna alternativna rešenja.

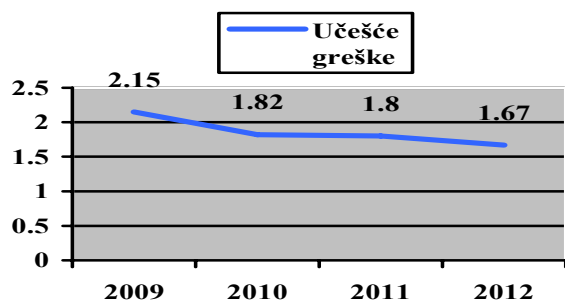
Slika 3. Dijagram zastupljenosti grešaka u periodu od 2009 - 2012.god.

neispravnih delova. Na osnovu izveštaja o neispravnosti delova vrata pećnice, zapaženo je da najveći broj odstupanja nastaje pri operacijama: loše iskantovan lim, odnosno loše upresovan lim, što znači da se u daljem istraživanju i analizi treba direktno skoncentrisati na aktivnosti, organizaciju i sredstva koja direktno učestvuju u tim procesima. U pitanju su odstupanja koja nastaju na presama, pri različitim operacijama - kantovanje lima, odnosno, ugaono savijanje i presovanje lima. Pomenute operacije se izvode na ap-kant presama i kolenastoj presi, a poređenjem odstupanja utvrđeno je da ap-kant presa inicira za oko 50% više odstupanja od kolenaste prese. Ostala mehanička oštećenja imaju značajno manju procentualnu zastupljenost greške. U 2009.g, takođe je primetan pad ukupnog broja grešaka na delovima vrata pećnice sa 526 - na 396 u 2012. godini. Na slici 3 prikazan je dijagram zastupljenosti grešaka za vremenski period od 2009 – 2012. godine.

Zastupljenost grešaka 2009. godine iznosila je 2,15 %, a naredne 2010. godine, zabeležen je značajan pad neispravnih komada na 1,82 %. Trend pada procenta neispravnih komada nastavlja se do 2012. g, kada zastupljenost grešaka iznosi 1,67%.
